Samenvatting

Polyurethaan gebonden dijkbekleding getest en goed bevonden op Nederlandse dijken

Elastocoast biedt civieltechnisch en ecologisch perspectief

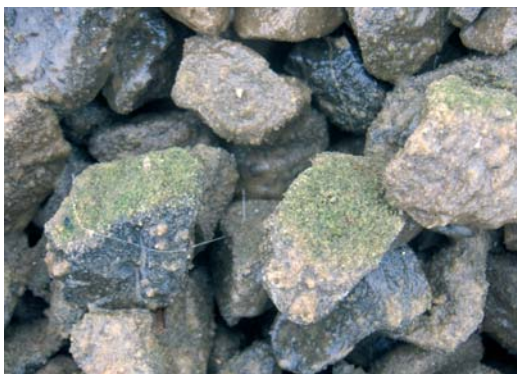
van met name de groenalg Klein Darmwier en de bruinalg Fucus Spiralis spoedig verloopt. Voor het herstel van deze algen is het vochtgehalte op de bekleding een cruciale factor. Op de teststrip bij Ouwerkerk is bijvoorbeeld een duidelijke ondergrens te zien, er is geen algengroei onder de gemiddeld hoogwaterlijn. Dit is typerend voor Klein Darmwier. Slakken, zoals Alikruikken grazen op Klein Darmwier, ze zijn dan ook in grote aantallen te vinden rond deze ondergrens.

Figuur 2 Elastocoast dijkbekleding met aangroei van Klein Darmwier.

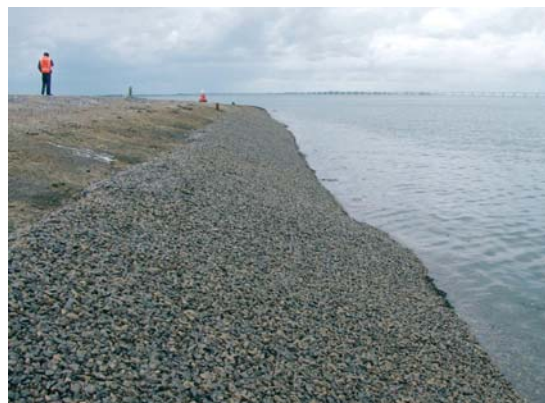
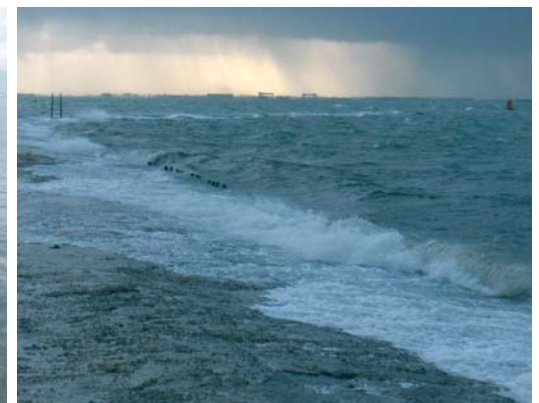
Gedurende het stormseizoen van 2007-2008 is de schadeontwikkeling op de beide testplaatsen gevolgd. Het was een zeer onstuimig seizoen met meerdere stormachtige perioden. De teststrip bij Ouwkerk kreeg maar liefst zes stormperioden te voortduren, met een lokale maximum significante golfhoogte van 1,4 m. Op het dijktaalud met een helling van 1:3-1:4 resulteerde dit in brekende golven van het type 'plunging' en 'collapsing'. Dit soort golven geven een zeer ongunstige vorm van golfbelasting.

Figuur 3 De testlocatie bij Ouwerkerk bij rustig weer (l) en stormachtige omstandigheden (r).

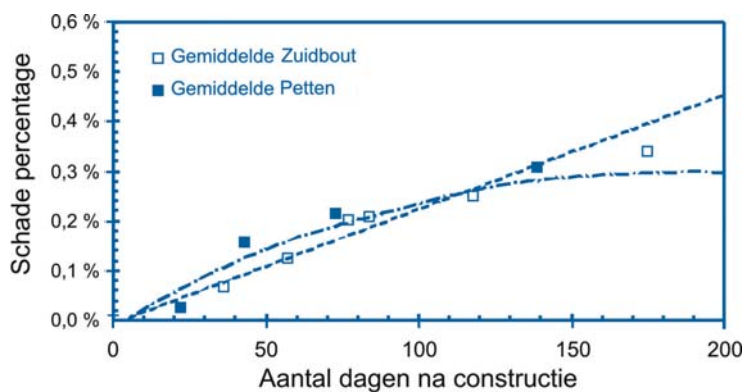
Op 9 november waren de waterstanden zelfs zo extreem, dat de stormvloedkering in de Oosterschelde preventief gesloten werd. Ter hoogte van de teststrip bij Petten werden ten minste vijf perioden met windsnelheden boven de 8 Bft gemeten. Hierbij trad een significante golfhoogte op van 3,5 m, voor een deel bij hoge waterstanden. Hierdoor werd de bekleding vooral belast door stromingen. Er werd op beide plaatsen een schadepercentage van onder de 0,4% gemeten. In de bepaling van dit percentage zijn alleen de bovenste twee lagen stenen meegenomen. Hierdoor is het schade-

percentage beter te vergelijken met dat van stortsteenbekledingen. Voor stortsteenbekledingen wordt een percentage van 0-5% beschouwd als 'geen schade'-conditie. Er zijn geen tekenen gevonden van progressieve schadeontwikkeling. De schadetoename per opeenvolgende stormperiode lijkt zelfs af te nemen (figuur 4). Dit duidt op een mogelijke burn-in tijd, waarna de toplaag niet verder zal eroderen, zolang er geen extremere golfcondities plaatsvinden. Er werden geen scheuren of vervormingen gevonden die zouden kunnen duiden op instabiliteit van de bekleding. In het voorjaar van 2008 zijn in opdracht van Rijkswaterstaat golfoverslagproeven gedaan, waarbij ook een stuk Elastocoast werd beproefd. Het materiaal weerstond zonder significante schade overslagvolumes van $125 \text{ l s}^{-1} \text{ m}^{-1}$, met stroomsnelheden van maar liefst $6-12 \text{ m s}^{-1}$.

Figuur 4 Het schadepercentage aan de Elastocoast, berekend over de bovenste twee lagen stenen tijdens het stormseizoen.

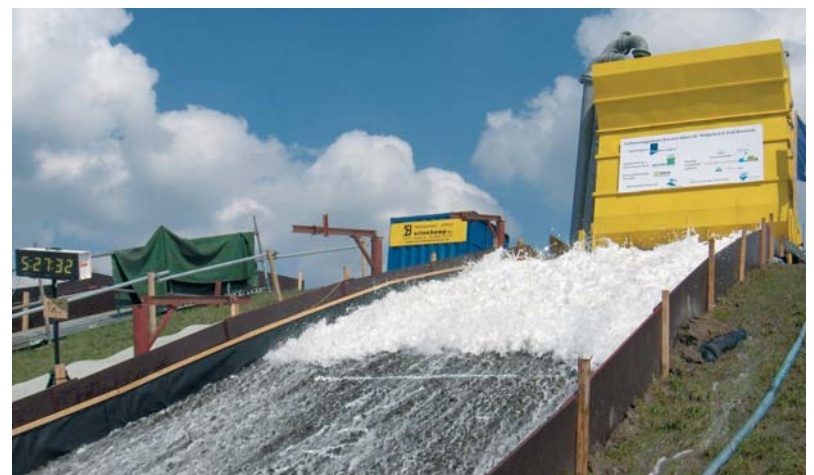
Figuur 5 Een overslagproef is uitgevoerd met Elastocoast, waarbij het materiaal overslagvolumes van $125 \text{ l s}^{-1} \text{ m}^{-1}$ doorstond, met stroomsnelheden van $6-12 \text{ m s}^{-1}$.
