Inleiding

De sterkte van dijken bij golfoverslag

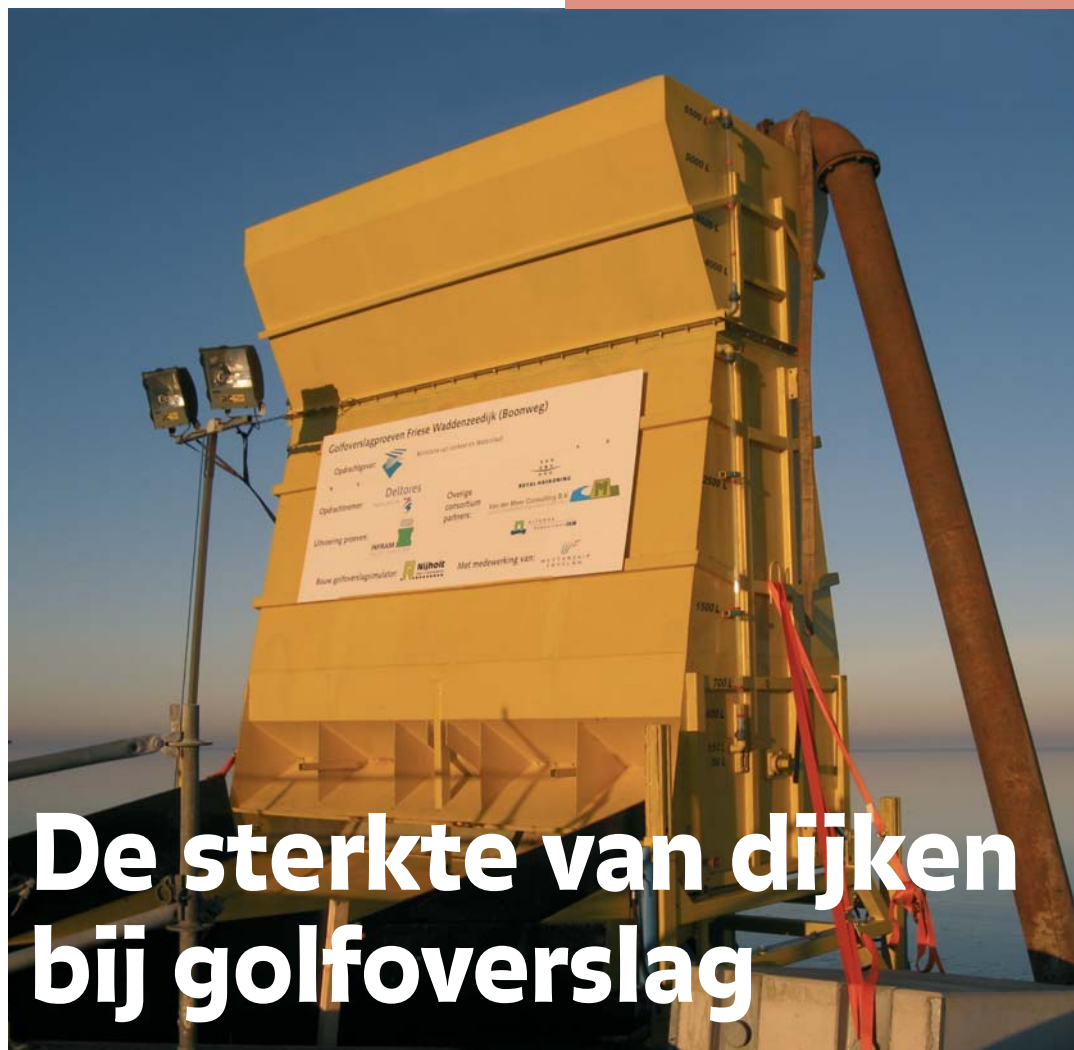
Figuur 1 De golfoverslagsimulator.

Het onderzoek is uitgevoerd met de Golfoverslagsimulator. Dit apparaat simuleert de waterbeweging op kruin en binnentalud als gevolg van overslaande golven. De Golfoverslagsimulator heeft een inhoud van 22 m³, is 4 m breed en ca. 6 m hoog. De simulator wordt voor de proeven aan de zeezijde op de kruin van de dijk geplaatst, waardoor zowel de kruin als het binnentalud

kunnen worden belast. De Golfoverslagsimulator wordt vervolgens met een constant debiet gevuld en met behulp van een vernuftig klepmechanisme kan het water in golven over de dijk worden losgelaten. Het 'leggen' van de simulator wordt op een zodanige manier gedaan dat een werkelijke stormsituatie wordt nagebootst. De proefvakken zijn stapsgewijs met een oplopend overslagdebiet getest, waarbij bij elke stap een stormsituatie van 6 uur werd gesimuleerd. Het gemiddelde overslagdebiet is opgevoerd van 0,1 tot 75 l/s per m. De hoeveelheid water die daarbij in de individuele overslaande golven zat, varieerde daarbij van 10 tot 180 liter per meter breedte bij het kleinste gemiddelde debiet tot 100 – 5500 l/m bij het grootste. De uitgevoerde storms simulaties waren gebaseerd op een significante golfhoogte van 2 m en een piekperiode van 5 s.

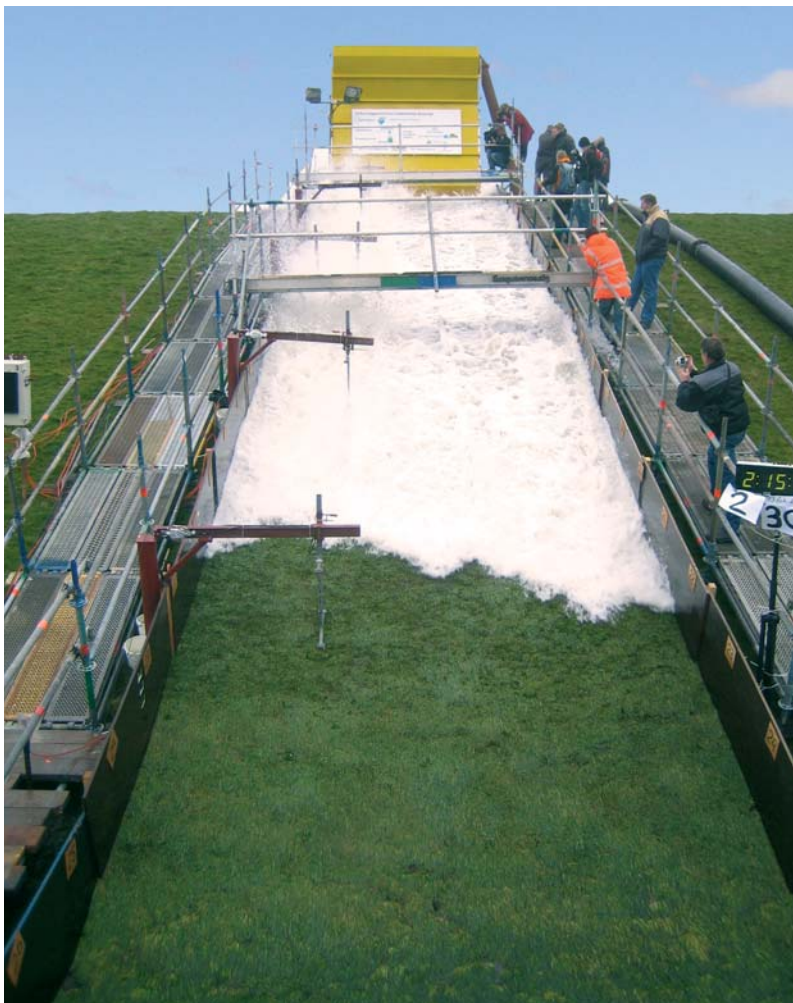
Figuur 2 Golf van 5.500 liter per m over de dijk.

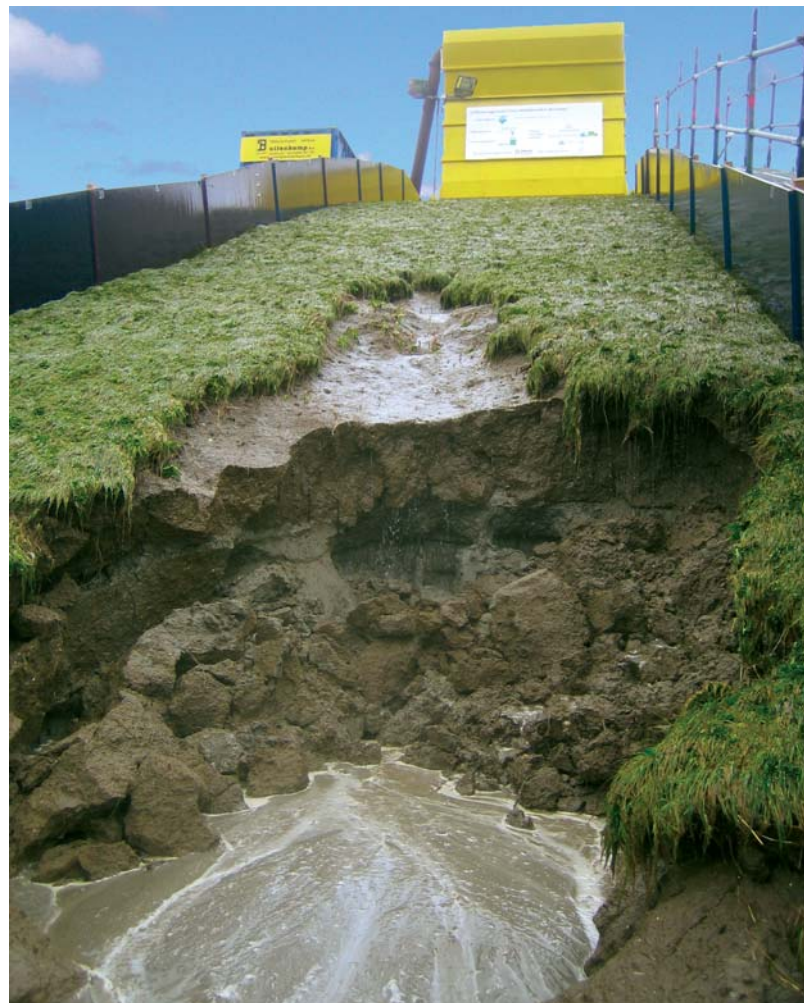
Figuur 3 Het resultaat na 75 l/s per m: De zandkern is blootgelegd na het eroderen van de met gras beklede kleilaag en spoelt weg.

- Bij geen van de onderzochte zeedijken trad een significante schade op bij een gemiddeld overslagdebiet kleiner dan 30 l/s per m;
- Bij de overgang van talud naar horizontaal werd bij 6 van de 9 proefvakken schade geconstateerd bij overslaghoeveelheden van 30 l/s per m en meer;
- Aanwezige mollen- en/of muizengaten werden tijdens de proeven steeds duidelijker zichtbaar, maar geen van deze gaten gaf aanleiding tot doorgaande schade aan het talud;
- Er is een tot nu onbekend mechanisme geconstateerd: het 'opbolmechanisme'. Dit betreft het opbollen van de grasmat waarna deze wegspoelt (omvang circa één m²);
- Doorgaande erosie van de kleilaag, leidde in een aantal gevallen tot 'headcut' erosie; dit is het afbrokkelen van de kleilaag richting de kruin. Dit mechanisme versnelde sterk op het moment dat de kleilaag tot op het zand was geërodeerd. Een dergelijke doorgaande

schade is alleen bij relatief grote overslagdebieten (50 en 75 l/s per m) geconstateerd.

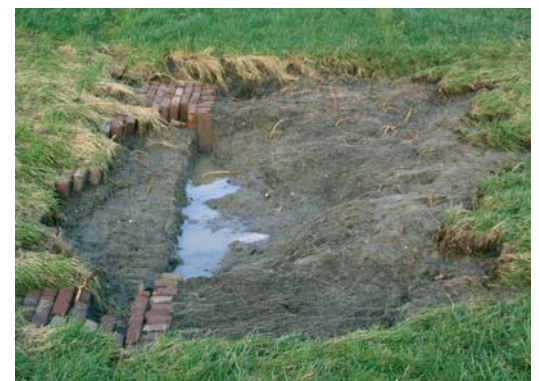
Figuur 4 Schade aan de onderkant van de dijk.

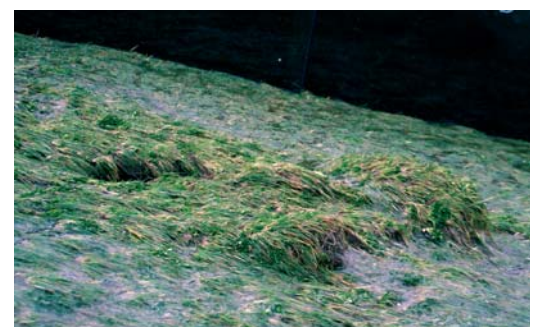
Figuur 5 De grasbekleding 'bolt op'.
