# Stalen Buispaal: efficiënte oplossing in de kleine ruimte

ing. H.F.C. Weijde  
(Geo)advies & Expertise

ing. J. van der Sluis  
v/h Mos Grondmechanica b.v.

ing. R.J. Schippers  
Mos Grondmechanica B.V.

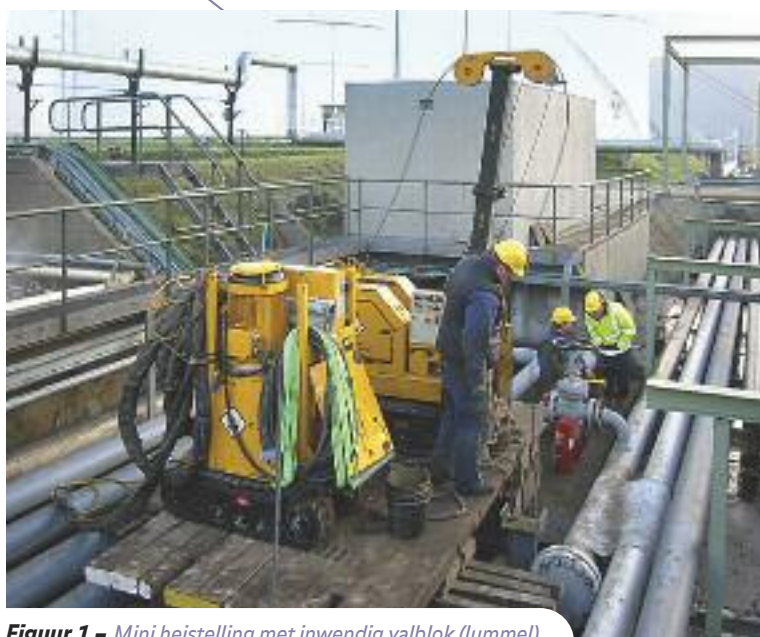
Figuur 1 - Mini heistelling met inwendig valblok (lummel).

De buis wordt met een inwendig valblok (of lummel) op diepte geheid (zie figuur 1). Daartoe wordt een heiprop van droge beton, grind of grof zand onderin het onderste buiselement aangebracht. De prop brengt de energie van het valblok over naar het onderste paalsegment. De diameters tot  $\varnothing 273$  mm, kunnen ook met een snelslaghamer of een heirobot worden geheid. Na het op diepte komen van de buis wordt deze voorzien van een kopwapening en gevuld met beton.

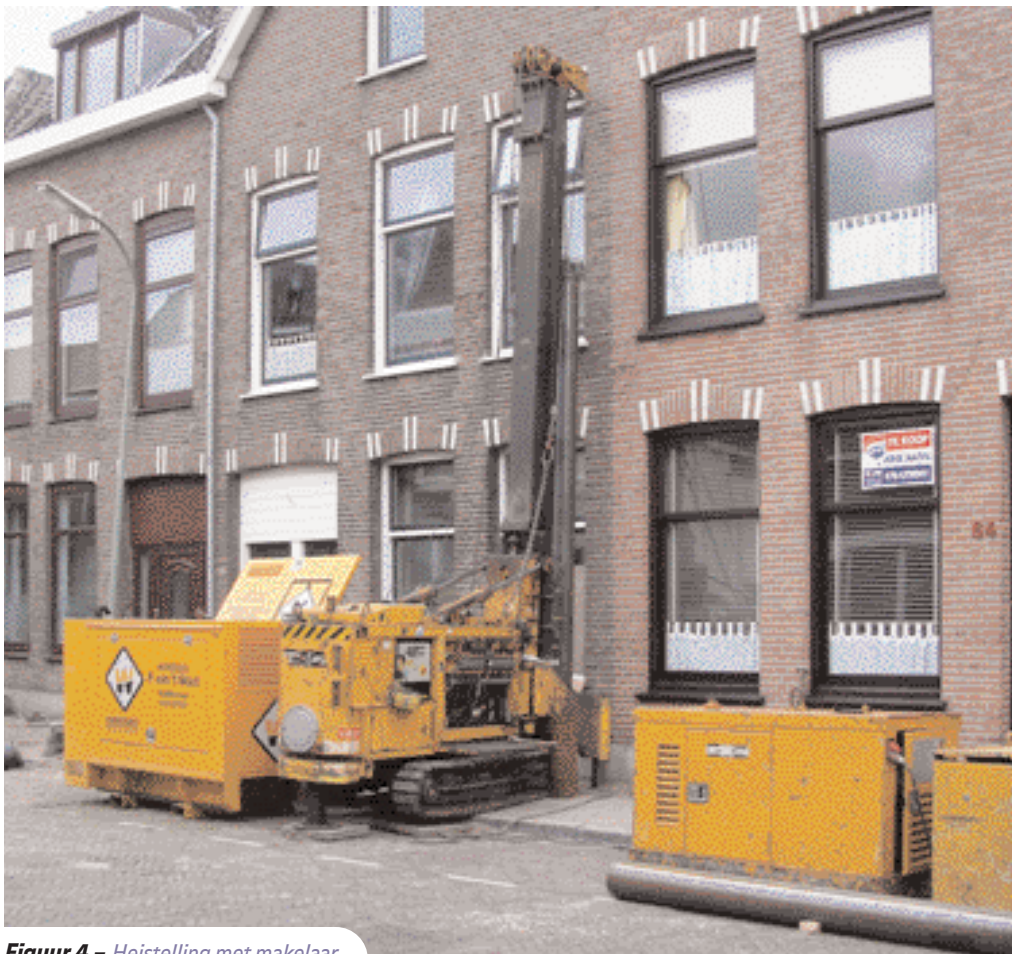
Figuur 4 – Heistelling met makelaar.

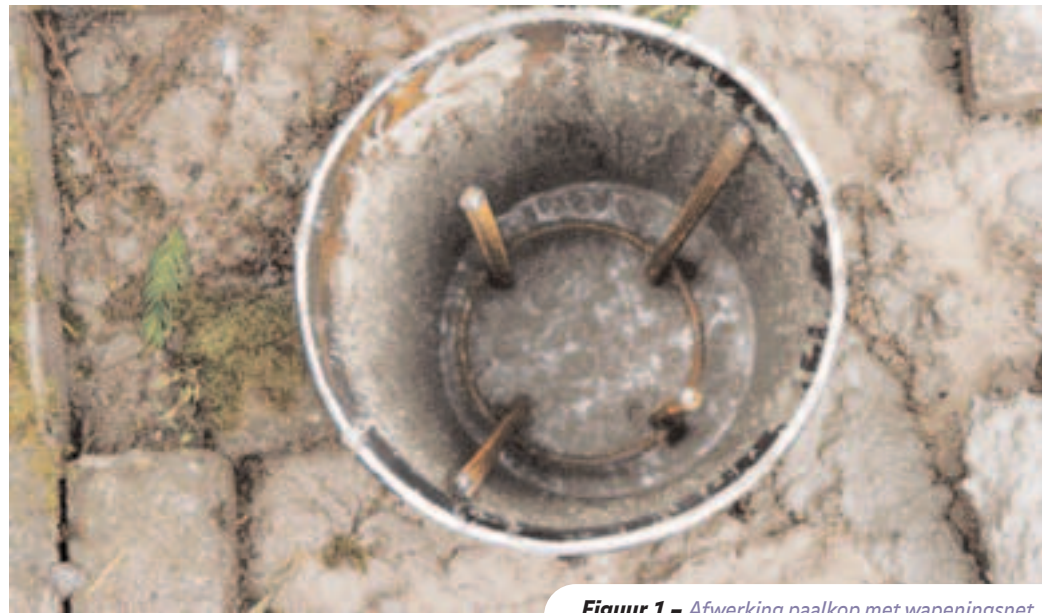
**Figuur 1** - Afwerking paalkop met wapeningsnet.

Wanneer de paal alleen met een kopnet wordt gewapend, dan wordt deze meestal achteraf na het storten van het beton geplaatst (zie figuur 5). Dit moet bij voorkeur gebeuren door de wapening met de hand op diepte te drukken. Indien dit niet gaat kan dit worden gedaan met behulp een klein trilapparaat.

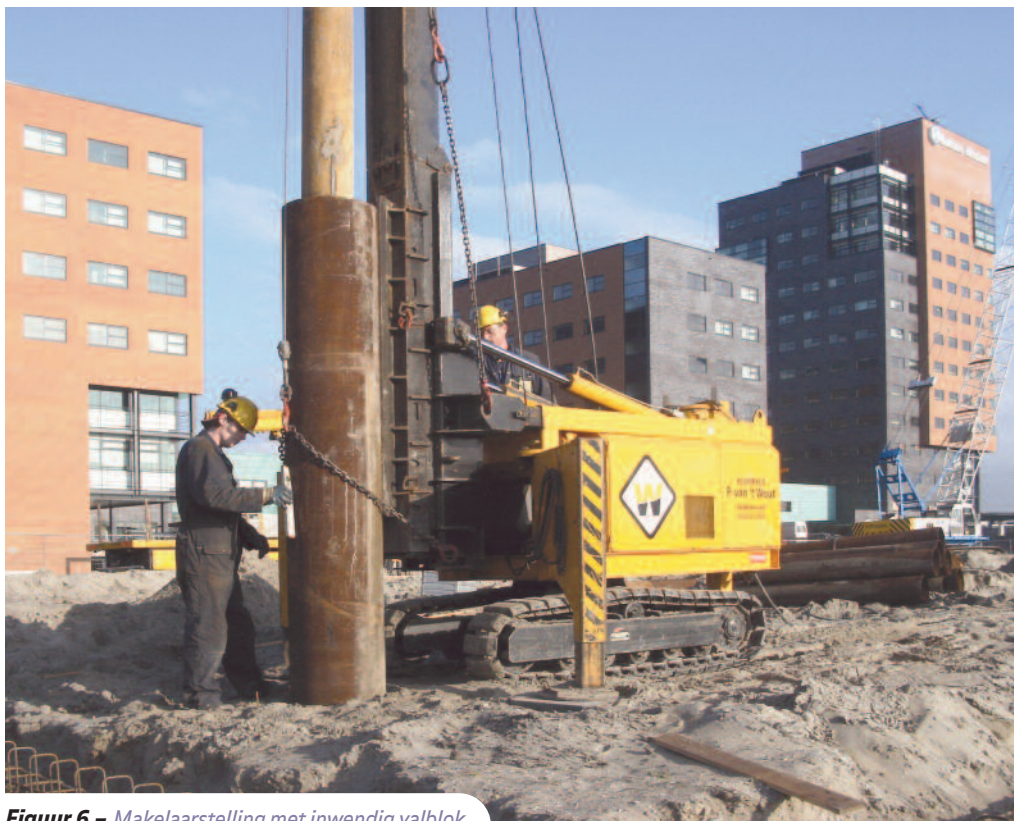
**Figuur 6** – Makelaarstelling met inwendig valblok.
