# Trillingsmetingen in geboorde tunnels en ondergrond tijdens proefrijden RandstadRail te Rotterdam

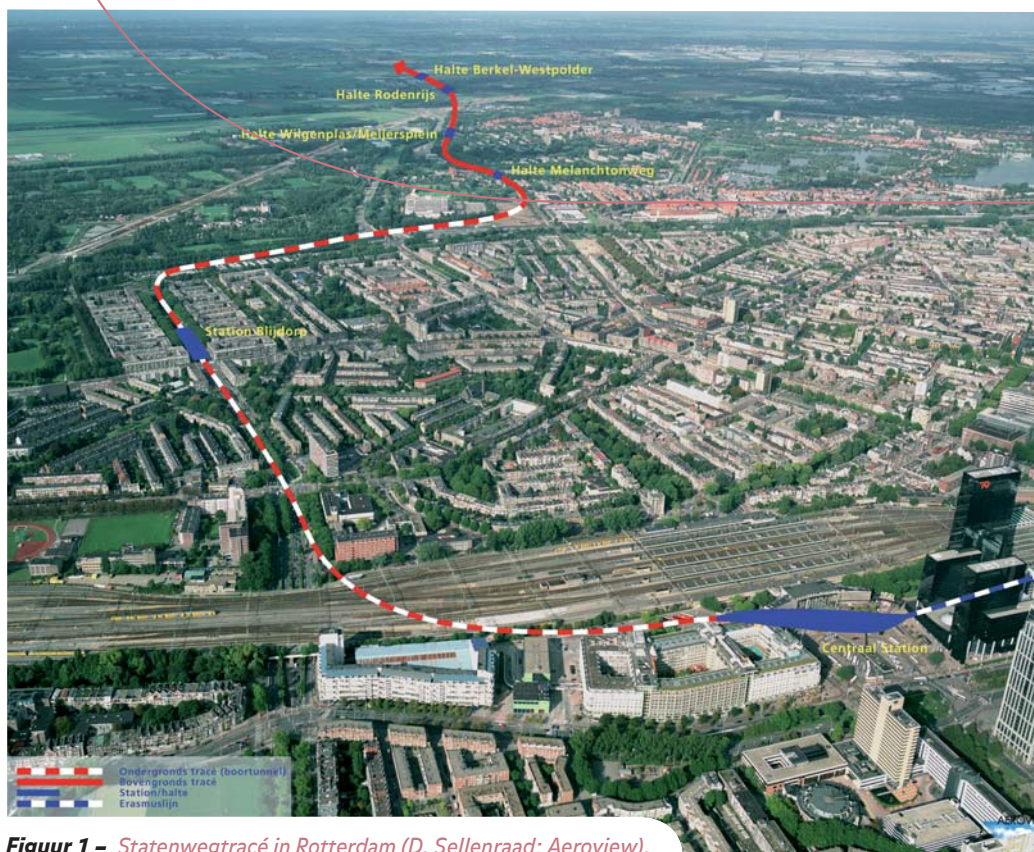
Figuur 1 – Statenwegtracé in Rotterdam (D. Sellenraad; Aeroview).

RandstadRail is een lightrail verbinding tussen Rotterdam, Den Haag en Zoetermeer. Met deze verbinding is het mogelijk om, zonder over te stappen, te reizen tussen de centra van Rotterdam en Den Haag. Binnen de Stadsregio Rotterdam heeft het Ingenieursbureau Gemeentewerken Rotterdam (IGWR) het ontwerp (architectonisch en technisch), de contractering, het projectmanagement en de directievoering tijdens de aanleg verzorgd. Onderdeel van RandstadRail in Rotterdam zijn twee geboorde tunnels, het zogenaamde Statenwegtracé, die de voormalige Hofpleinlijn verbindt met het metronet in Rotterdam, zie *figuur 1*. Op 17 augustus 2010 is het Statenwegtracé voor exploitatie in gebruik genomen.

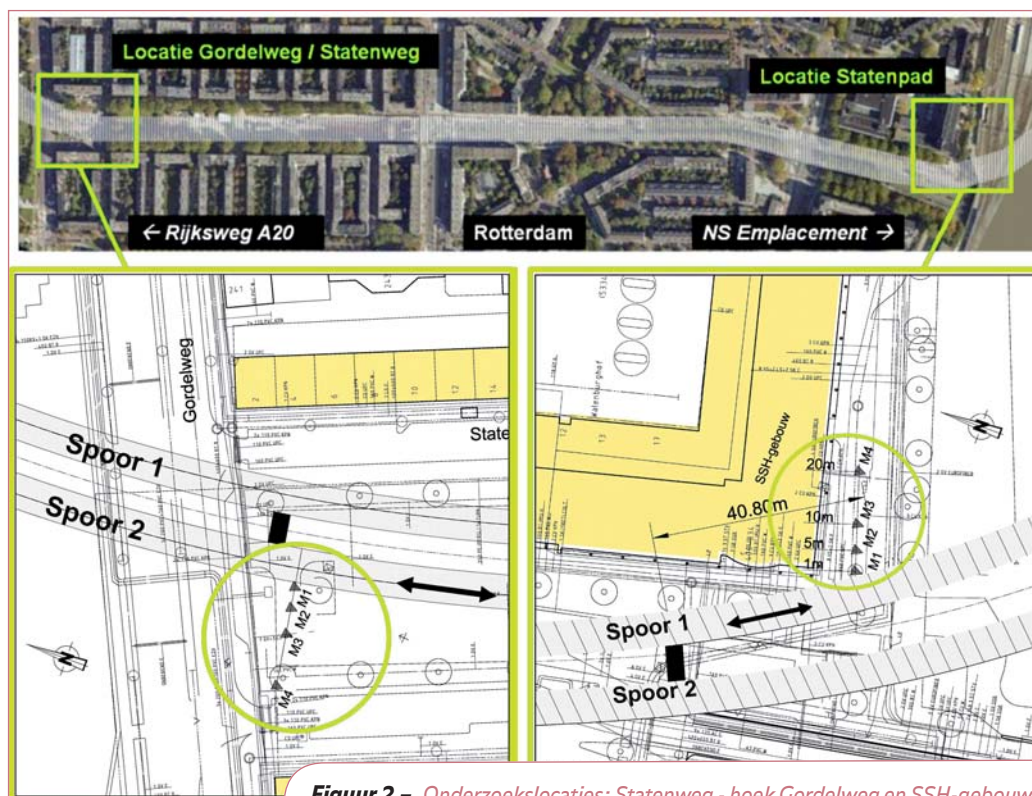
Figuur 2 – Onderzoeklocaties: Statenweg - hoek Gordelweg en SSH-gebouw.

gekozen dat de geboorde tunnels op de meetlocaties op de kortste afstand tot de bebouwing liggen, zie *figuur 2* en *tabel 1*.

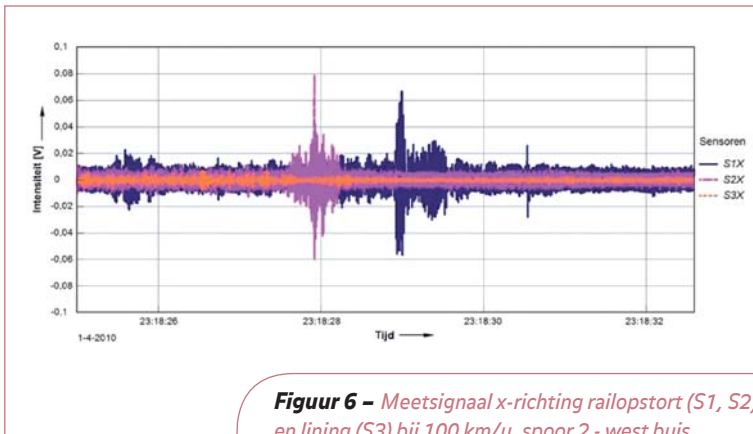
**Figuur 6** – Meetsignaal x-richting railopstort (S1, S2) en lining (S3) bij 100 km/u, spoor 2 - west buis.

Het verkregen meetsignaal is in volt uitgezet tegen de tijd. Door middel van de sensoren aan de railopstorten is de door RandstadRail doorgegeven rijsnelheid geverifieerd. Uit het meetsignaal blijkt dat de rijsnelheid 100 km/u te zijn, zie *figuur 6*. Door toepassing van een Fourieranalyse is het meetsignaal in verschillende frequentiecompo-

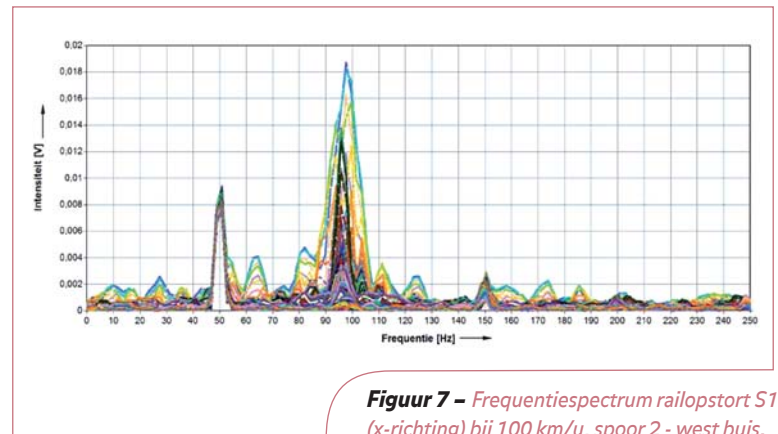
**Figuur 7** – Frequentiespectrum railopstort S1 (x-richting) bij 100 km/u, spoor 2 - west buis.

nenten ontbonden, zodat de trillingsintensiteit over het frequentiebereik kan worden bepaald, zie *figuur 7*.

De voertuigpassage bevindt zich in het frequentiegebied van 97 Hertz met een maximale intensiteit van 0,02 Volt, wat overeen komt met 0,79 mm/s. Het continue aanwezige signaal op 50 Hz betreft een stoorsignaal afkomstig van de in de tunnel aanwezige 220 V. Deze meetruis geeft tevens een boventoon op de 100 en 150 Hz. Na afronding van het project is een aarding ingebouwd bij het DAS om het 50 Hz (stoor)signaal uit te sluiten. Ten tijde van het project was dit niet mogelijk.

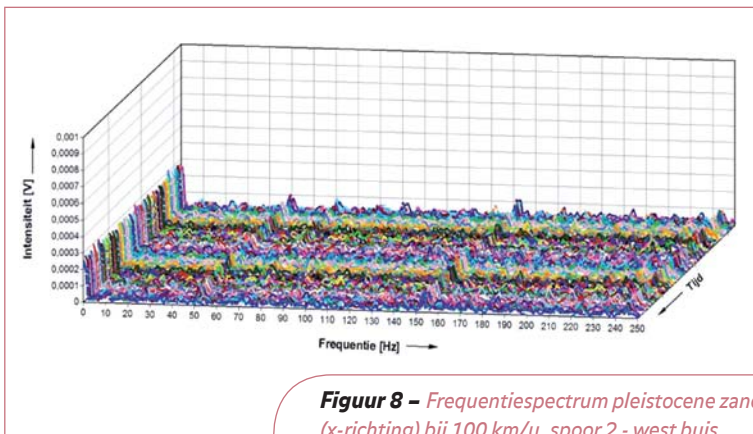
**Figuur 8** – Frequentiespectrum pleistocene zand (x-richting) bij 100 km/u, spoor 2 - west buis.

In de ondergrond, naast de tunnel in het pleistocene zand en hoger in de holocene kleilagen, zijn op deze locatie geen trillingen waargenomen (meetlocatie op 5 m afstand uit de tunnel i.v.m. verloren sensor op 1 m uit de tunnel) als gevolg van de voertuigpassage, zie *figuur 8*. Op 1 m uit de tunnel zijn in de holocene kleilagen wel trillingen waargenomen van 0,21 mm/s.

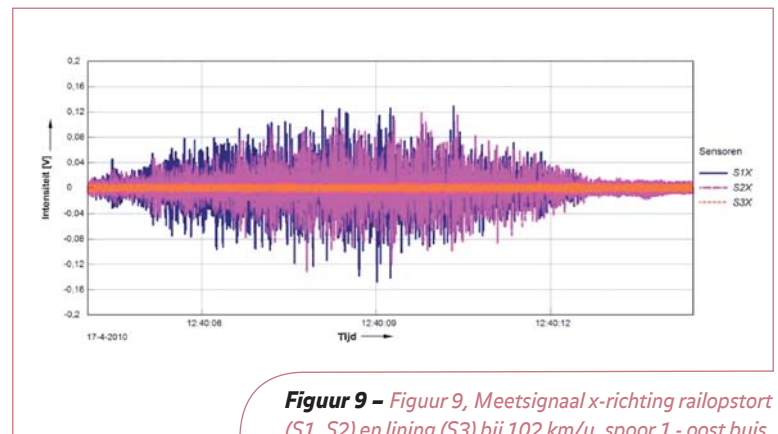
**Figuur 9** – Meetsignaal x-richting railopstort (S1, S2) en lining (S3) bij 102 km/u, spoor 1 - oost buis.

Ter plekke van het SSH-gebouw was de passagesnelheid 102 km/u. In *figuur 9* is duidelijk te zien dat het meetsignaal afwijkt van het meetsignaal hoek Statenvweg - Gordelweg. De invloed van de

ter plekke aanwezige afgeveerde plaat is hier de oorzaak.

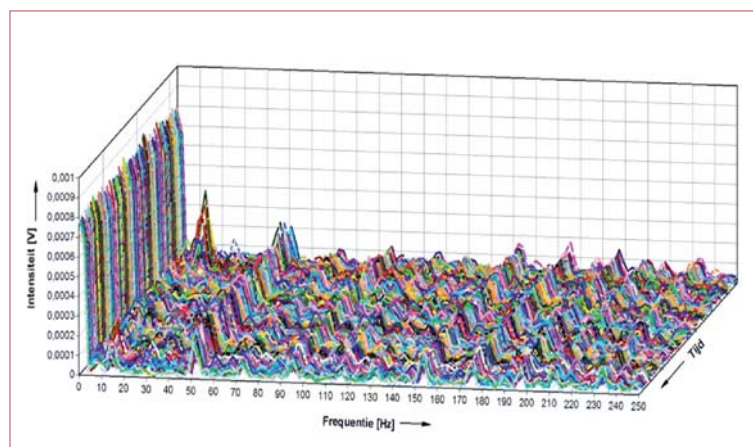
**Figuur 11** – Frequentiespectrum pleistocene zand (x-richting) bij 102 km/u, spoor 1 - oost buis.

Bij 15 Hz wordt buiten de tunnel 0,17 mm/s in het pleistocene zand gemeten. Deze trilling is tevens in de holocene kleilagen (0,16 mm/s) en aan maaiveld (0,130 mm/s) aanwezig. Op 120 Hz is in de ondergrond niets gemeten, zie figuur 11.
