Geotechnisch ontwerp Conservatoriumhotel Amsterdam

Van Rijkspostspaarbank naar vijfsterren Conservatoriumhotel

In dit eerste artikel uit een serie van twee zal worden ingegaan op het geotechnisch ontwerp

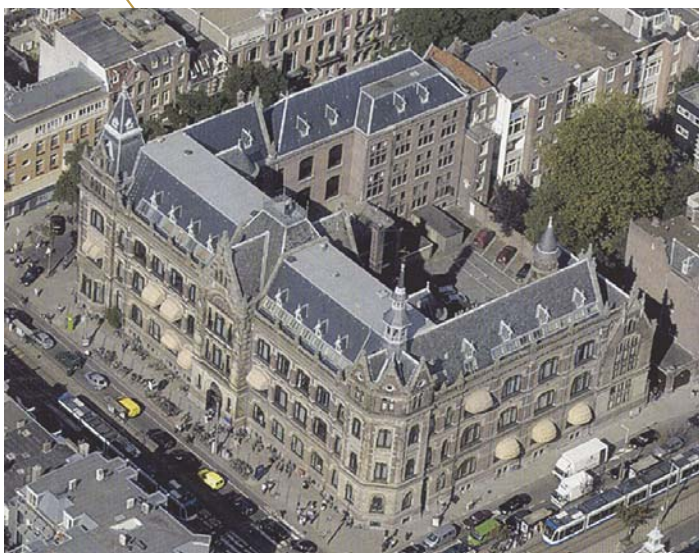
Figuur 1 –
Luchtfoto
gebouw
Stradivarius.

Alvorens op de geotechnische details in te gaan, is het goed om eerst meer generiek de specifieke randvoorwaarden voor dit project nader te beschouwen. De locatie (figuur 1) wordt namelijk

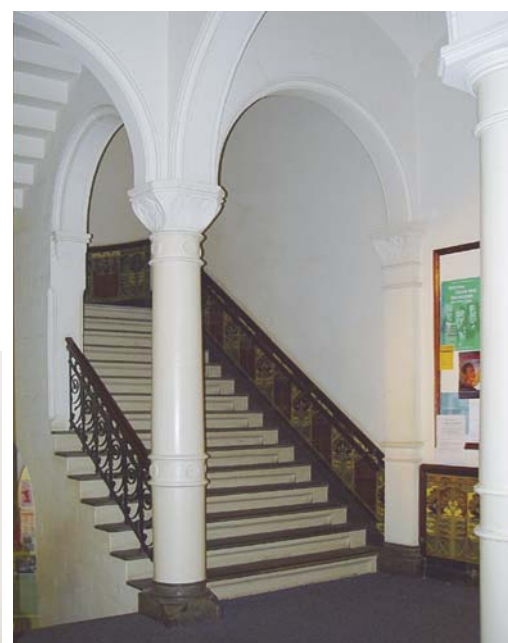
Figuur 2 –
Details in
de huidige
situatie.

gevormd door de staat van het Conservatoriumgebouw. Ondanks dat het gebouw ingrijpend verbouwd moest worden, bevinden zich in het gebouw veel monumentale details (figuur 2) die behouden moesten blijven en bovendien werden verwerkt in het nieuwe ontwerp. Dit had met name restricties ten aanzien van de toegelaten trillingsniveaus in het gebouw.

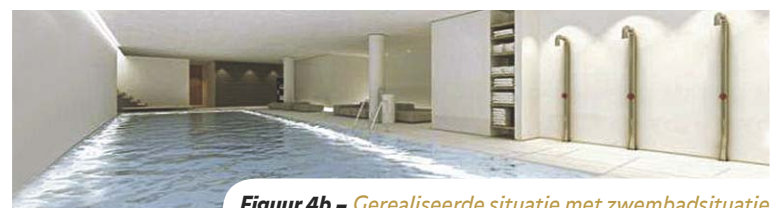
Figuur 4b – Gerealiseerde situatie met zwembadsituatie.

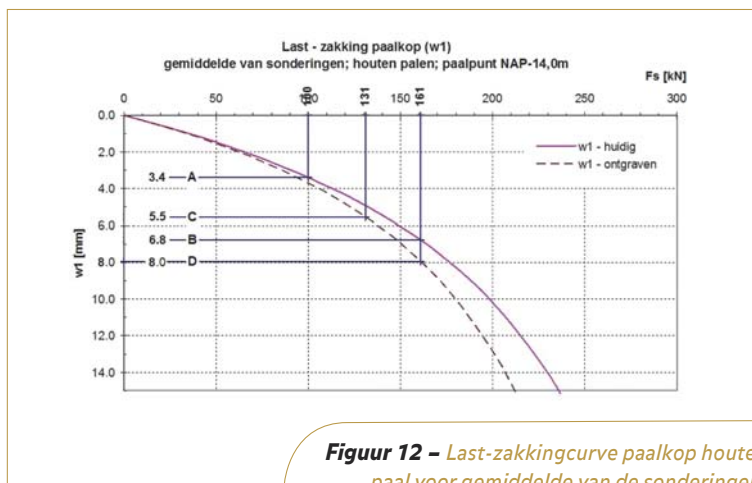
Figuur 12 – Last-zakkingcurve paalkop houten paal voor gemiddelde van de sonderingen.

Figuur 12 toelichting: Overzicht zakkingen houten palen gemiddelde van sonderingen		
Toestand	Onderdeel	w ₁ [mm]
A	Huidige situatie zonder negatieve kleeft	3.4
B	Huidige situatie met negatieve kleeft	6.8
C	Na ontgraven met gereduceerde negatieve kleeft	5.5
D	Na ontgraven met oude maximale negatieve kleeft	7.9
		Δw_1
A --> C	Zakking door maaiveld-zakking (negatieve kleeft) en conusreductie (ontgraven)	2.2
B --> D	Zakking door conusreductie (ontgraven)	1.2
