Ing. M-P. Rooduijn
Senior Adviseur Geotechniek
Fugro Ingenieursbureau BV

Evaluatie van deformatiemetingen en analyses

Bouwkuip van project Le Carrefour te Leiden

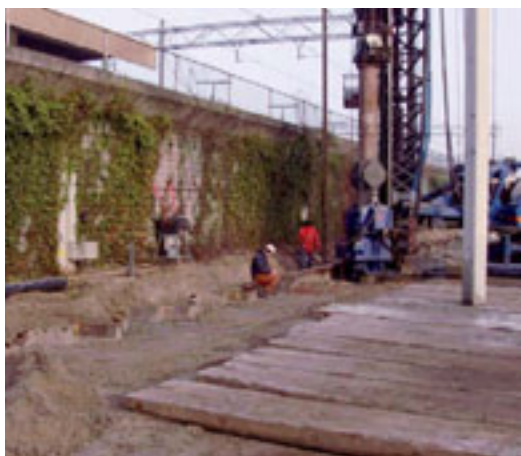
Figuur 2 Hooggelegen perron en sporen
(Bron: Fugro Ingenieurs-bureau BV).

Het hoogteverschil van ca. 5 m tot de sporen wordt overbrugd door een onderheide keerconstructie op een afstand van minimaal ca. 2,5 à 3,0 m van de bouwactiviteiten. *Zie figuur 2*.

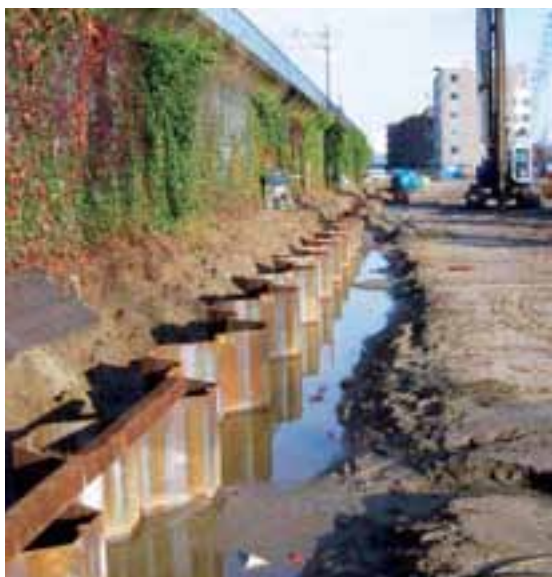
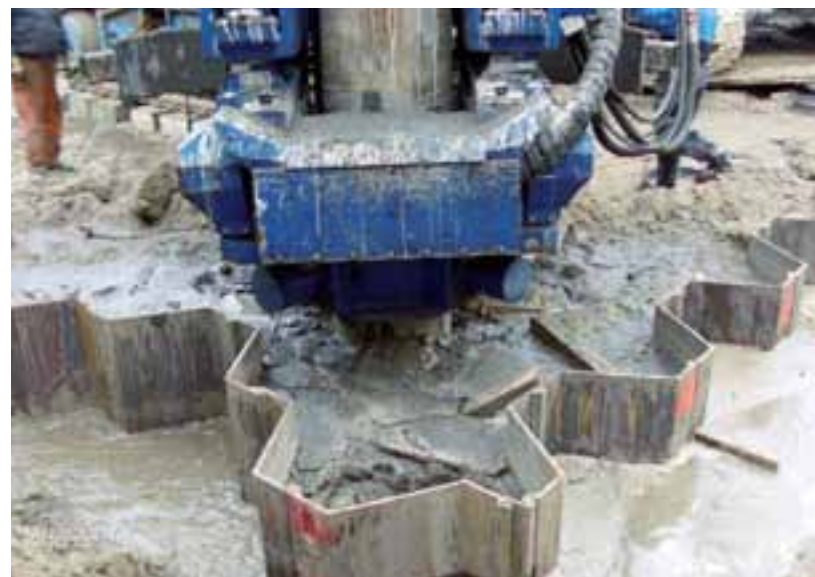
Figuur 4
Hoekverbinding
damwandprofiel
AZ26 twostep
spoorzijde met
AZ18 overige
zijden.

De twostep configuratie is alternatief ontwerp van de aannemer en bestaat uit AZ26 profielen. Met de AZ26twestep configuratie wordt een buigstijfheid bereikt die vergelijkbaar is met een 'normale' opbouw uit AZ48 profielen. Op *figuur 4* is de damwandconfiguratie AZ26twestep weergegeven.

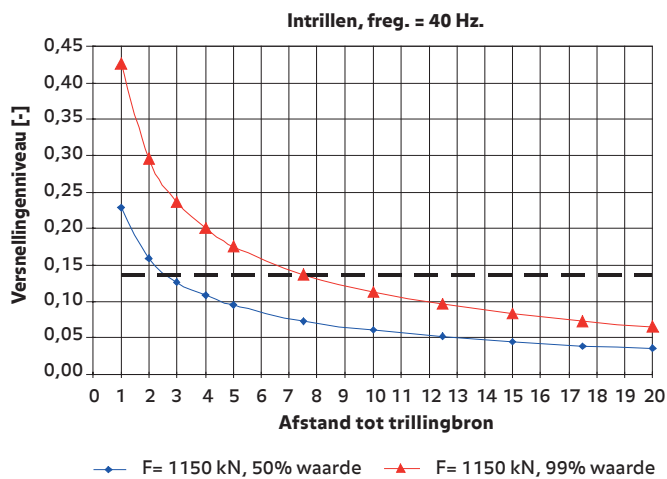
Figuur 5 Schatting invloedgebied voor de kans op maaiveldzakking door trillingen.

Aan de hand van een schatting voor de 50% (verwachtingswaarden) en 1% overschrijdingskans (bovengrenswaarde) voor de trillingsversnelling is het invloedgebied bepaald, waarbinnen een kans op maaiveldzakking door verdichting aanwezig is. Hierbij is het principe aangehouden dat los gepakte zandpakketten alleen verdichten als de trillingsintensiteiten groter zijn dan de voor dat pakket geldende drempelwaarde. Voor dit project is een drempelwaarde voor het versnellingsniveau van 0,14g bepaald. De drempelwaarde heeft, volgens de methode van Hergarden en Barkan, een relatie met de initiële dichtheid, het korrelspanningsniveau en de conusweerstand, alsmede met de schuifsterkte en de relatieve dichtheid van het zandpakket. Deze parameters zijn ingeschat aan de hand van een sondering in het baanlichaam. Uit de prognoses blijkt dat het invloedgebied bij het intrillen van damwanden varieert van 2,5 m

tot 8,0 m en bij het heien van palen varieert van 4,0 m tot 16,0 m. Zie *figuur 5*.

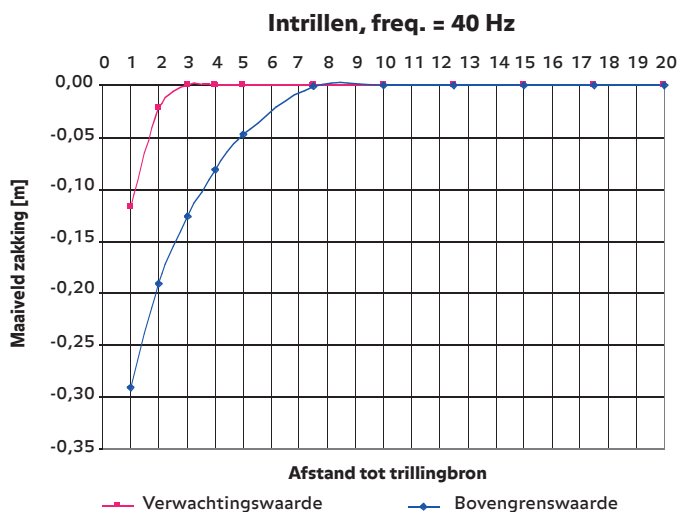
Figuur 6 Schatting van maaiveldzakking v.s. afstand tot trillingbron.

In *figuur 6* is de prognose weergegeven van de maaiveldzakking als functie van de afstand tot de trillingsbron. De sporen vallen buiten het invloedgebied van het intrillen van damwanden, maar binnen het invloedgebied van het heien. Door het heien van de eerste palenrij op een afstand van ca. 8 m en 13 m tot de sporen, worden maximale maaiveldzakkingen (bovengrenswaarden van het versnellingsniveau) verwacht van respectievelijk ca. 120 mm en 30 mm. Dit is een conservatieve benadering. Uitgaande van de verwachtingswaarden van het versnellingsniveau zijn de maaiveldzakkingen op deze afstanden nihil.

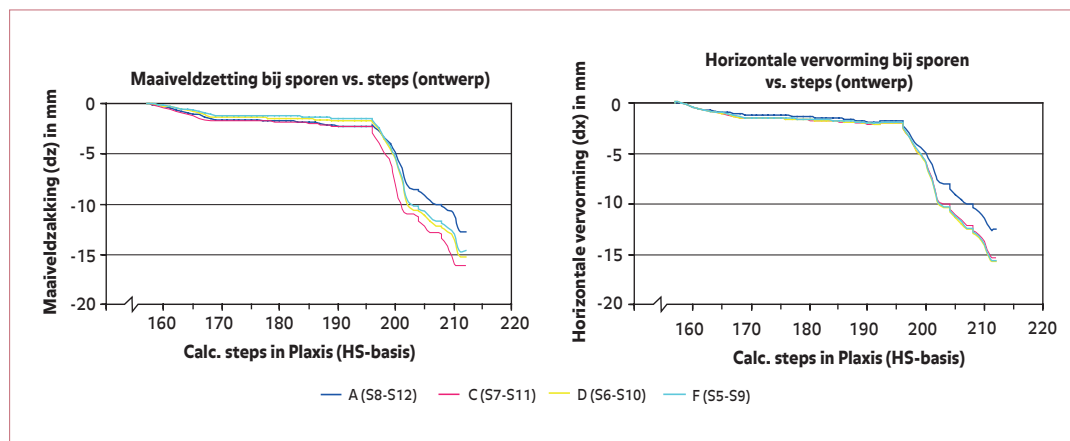
Figuur 9 Deformaties sporen horizontaal en verticaal vs berekeningsstappen. (A en C = 1e spoor / D en F = 2e spoor).

De berekende deformaties (dx en dz) voor de damwand, de keerconstructie en de sporen zijn weergegeven in *figuur 7 t/m 9*.
