CUR / SBR Handboek Funderingsherstel

Samenvatting

Dit artikel gaat in op de onlangs verschenen CUR/SBR publicatie Funderingsherstel. Hierin is de in Nederland aanwezige kennis over dit onderwerp gebundeld. Alles wat komt kijken als een eigenaar van een pand, veelal een particulier, te maken krijgt met funderingsherstel komt hierbij aan bod. Niet alleen de technische kant van de zaak maar ook andere aspecten zoals financiering, verzekering,

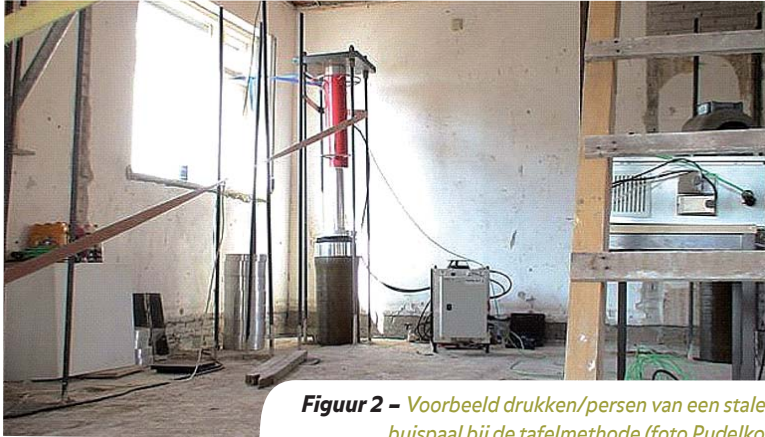
Figuur 2 – Voorbeeld drukken/persen van een stalen buispaal bij de tafelmethode (foto Pudelko).

Hoewel verschillende paaltypen in aanmerking komen, wordt bij funderingsherstel vaak gebruik gemaakt van stalen buispalen. Vanwege de beperkte ruimte worden deze meestal in segmenten aangebracht door middel van drukken/persen, inwendig heien of schroeven, al of niet met groutinjectie. Figuur 2 geeft een voorbeeld van het drukken/persen van een paal.

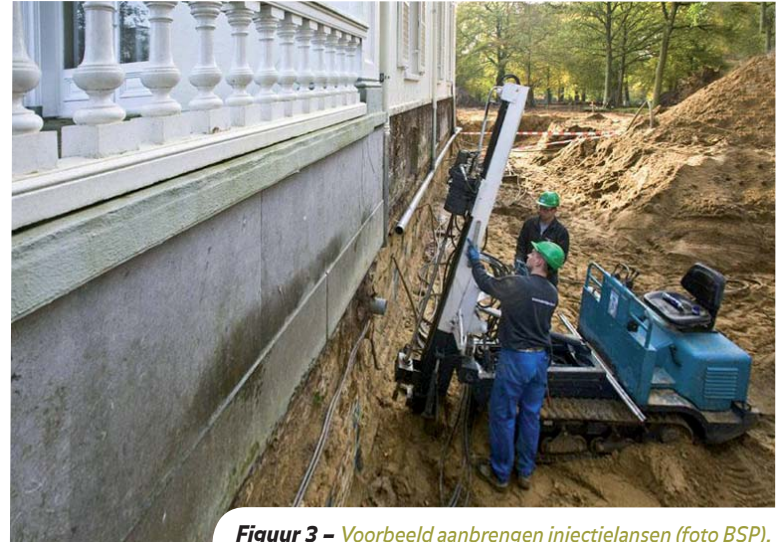
Figuur 3 – Voorbeeld aanbrengen injectielansen (foto BSP).

- alsnog een paalfundering aanbrengen. Bodeminjectie stelt eisen aan de samenstelling van de ondergrond. Bij veel klei en/of veen in de ondergrond wordt bodeminjectie problematisch. Kenmerkend van bodeminjectie is dat onder de fundering een groot aantal injectiepunten wordt aangebracht waarmee een waterglasmengsel of expansiehars in de ondergrond wordt geïnjecteerd. Figuur 3 geeft een voorbeeld van het aanbrengen van injectielansen.

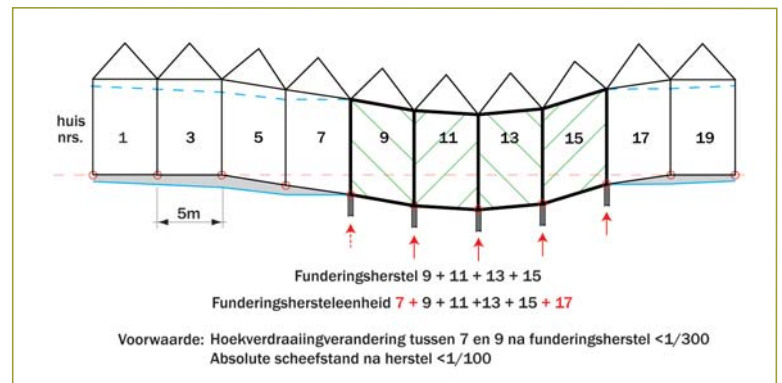
Figuur 4 – Voorbeeld van een funderingshersteleenheid in een bouweenheid.

Dit is de eenheid van funderingsherstel plus de belendingen die een mandelige muur hebben met de panden waarvan de fundering moeten worden hersteld, zie de figuur 4.
